BEELDKWALITEITSPLAN

• *Dorpstraat ong. (nabij nr. 47) - De Lutte* •

Beeldkwaliteitsplan - Dorpstraat 47 De Lutte

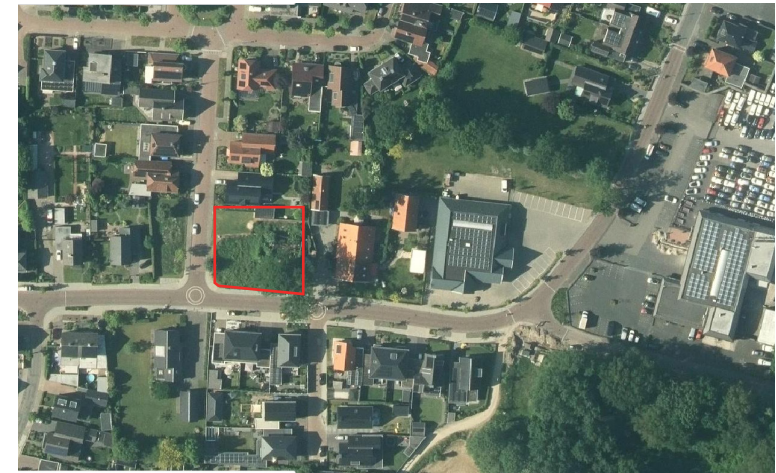
Plangebied. (Bron: geo.overijssel.nl)

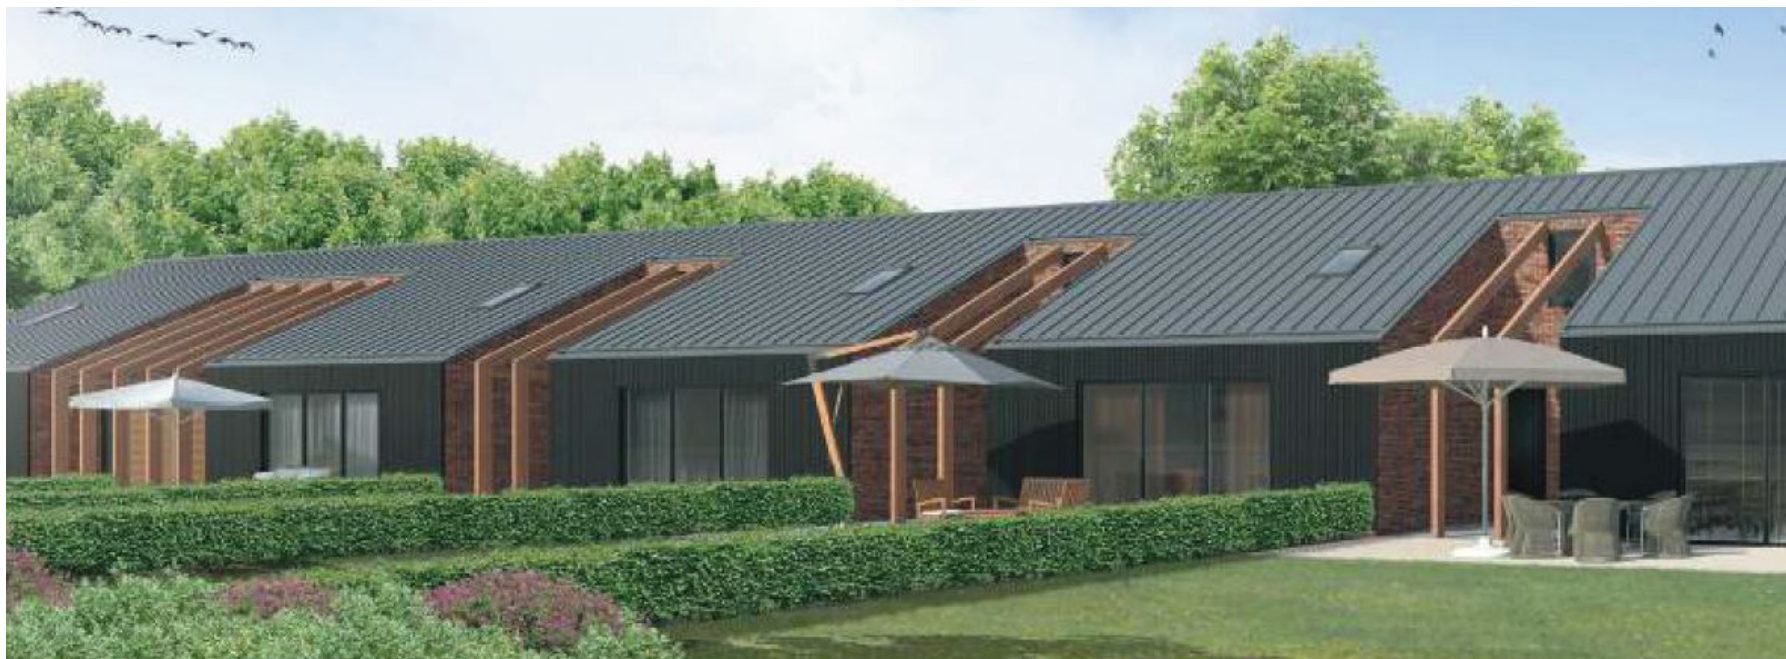
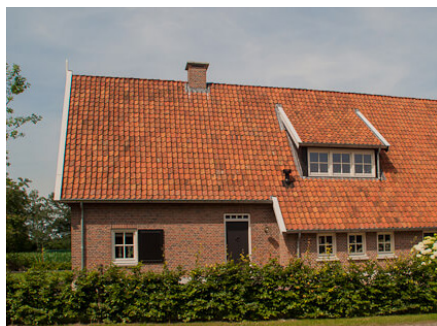
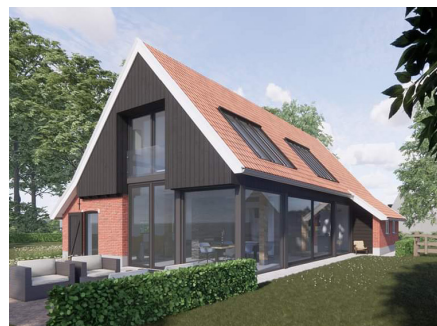
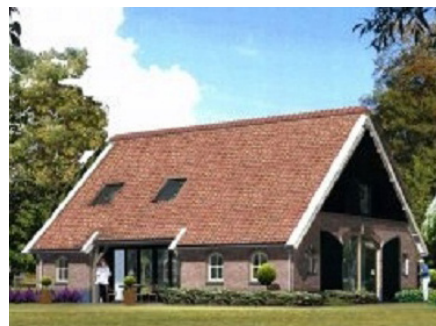
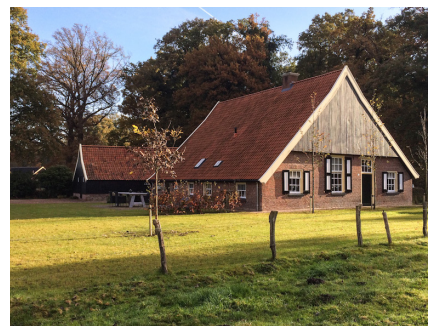
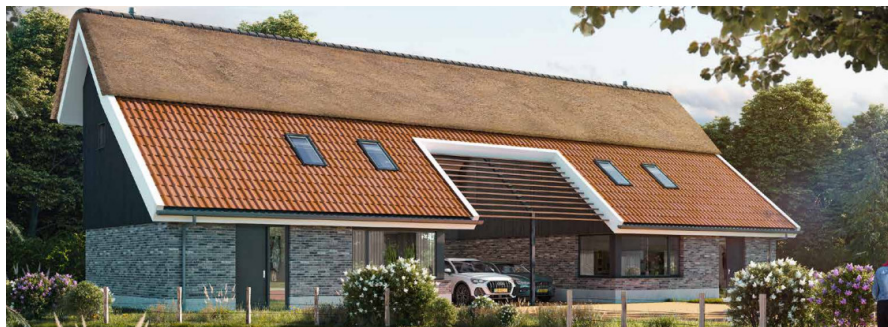
Referentiebeelden architectuur

Referentiebeelden woning. (Bron: Google.nl)

1. Dakbedekking bestaat uit gebakken pannen. Geglazuurde pannen zijn uitgesloten vanwege hun glanzende oppervlak.
2. Gevels met bakstenen (aardtinten of donkere kleur) of hout (onbehandeld of donker gekleurd).
3. Kozijnen zijn van hout of goed lijkende andere materialen.
4. Het is van belang om in de omgeving passende kleuren toe te passen. Passend zijn donkere aardtinten rood en bruin, zwart en donkergroen. Gebruik van contrasterende kleuren is niet toegestaan.
5. Toegevoegde elementen zijn zelfstandig vormgegeven in de lijn van de architectuur van het geheel.
6. Toepassen van windveren is toegestaan. Goten worden niet omtimmerd.

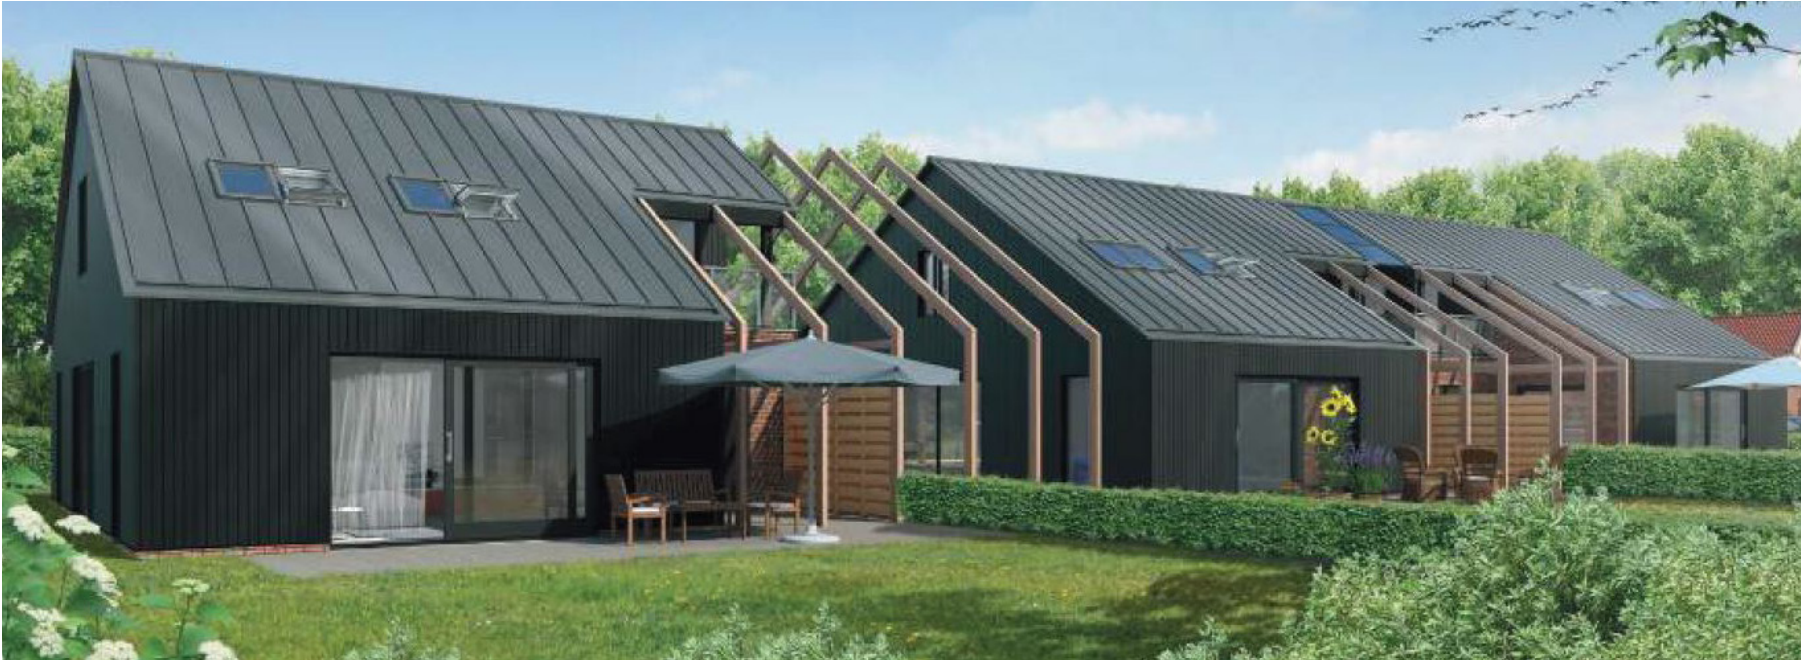
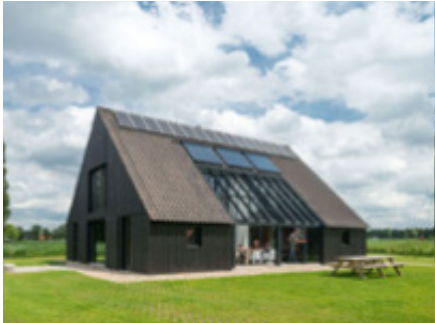
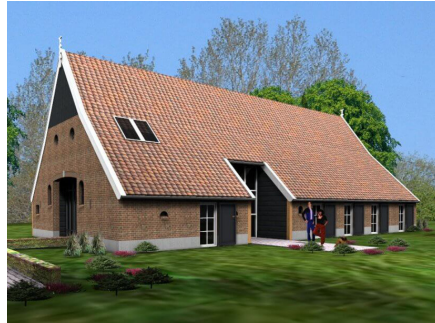
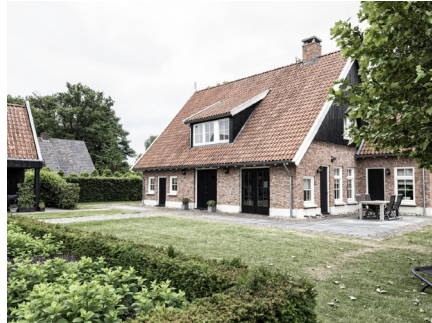
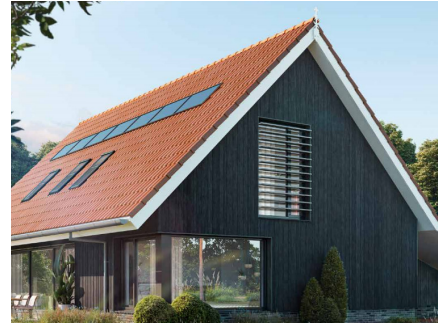
Referentiebeelden architectuur

Referentiebeelden woning. (Bron: Google.nl)
