Aanvullende informatie m.b.t. zaaknummer 22Z01504

## **Bijlage 1: Aanvullende informatie bij vergunningaanvraag 7098959**

Vergunningaanvraag 7098959 is gericht op de vervanging van stuw 2 (ST0086) in de Kramerswatergang (afbeelding 1).

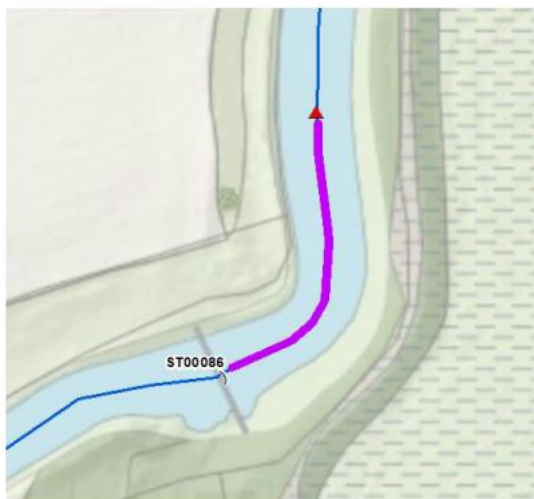
**Afbeelding 2c:** Detailkaart stuw 2 (ST0086), inclusief paars gemarkeerde verplaatsingsafstand. De nieuwe locatie van de stuw bevindt zich ter hoogte van het rode driehoekje.

De nieuwe stuw wordt geplaatst op ongeveer 40meter benedenstrooms van de huidige locatie. De nieuwe locatie is weergegeven op afbeelding 2c.
